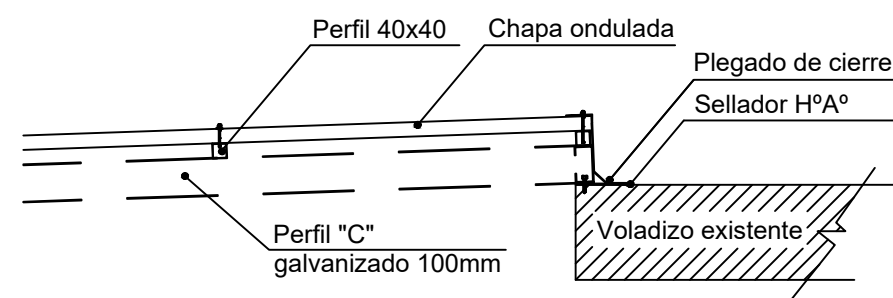
DETALLE A

Encuentro entre cubierta conector y voladizo existente

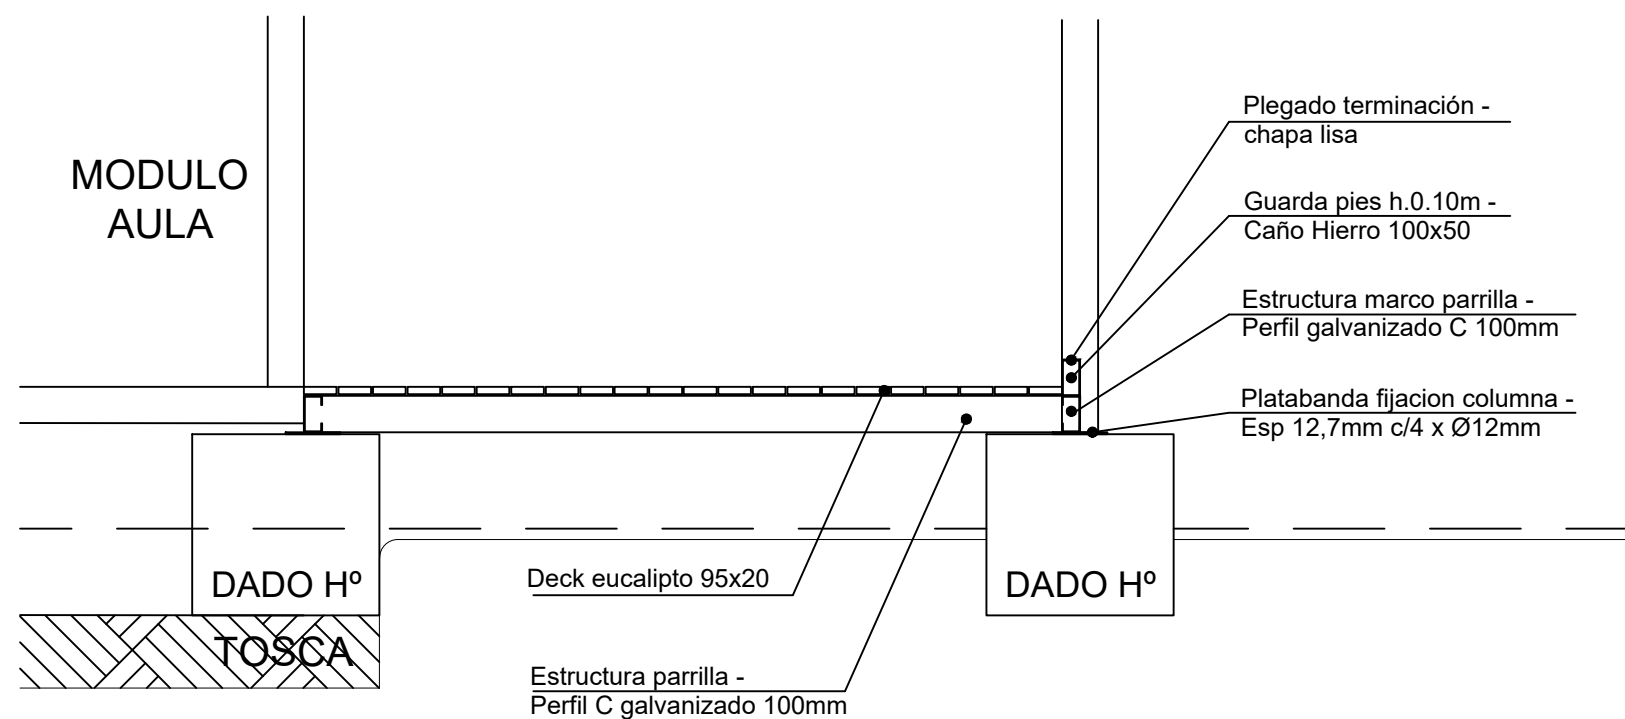
DETALLE B

Encuentro de fundaciones
